Nombre: **Universidad de la Sierra Sur**
Entidad Federativa: **Oaxaca**
Código Postal: **61100**
Calle: **Carretera Federal Oaxaca - San Juan Tepehuacal**
Código Postal: **61100**
Teléfono: **01 951 57 2 41 00**
Correo electrónico: **adm@unissur.com y web@unissur.com**

REPORTE DESCRIPTIVO DEL INFORME DE AVANCE MENSUAL

REPORTE FOTOGRAFICO DEL INFORME DE AVANCE MENSUAL

Nombre de la obra: Ampliación del Edificio de Servicios Escolares, en la Universidad de la Sierra Sur.

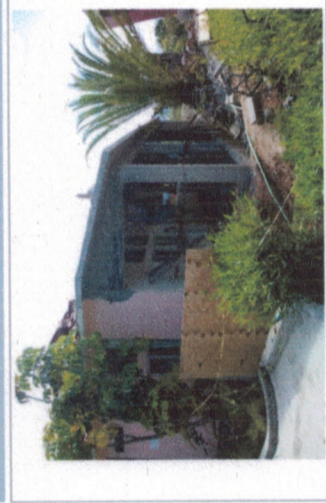
F1: Edificio de servicios escolares, apilados, preparación para pasos

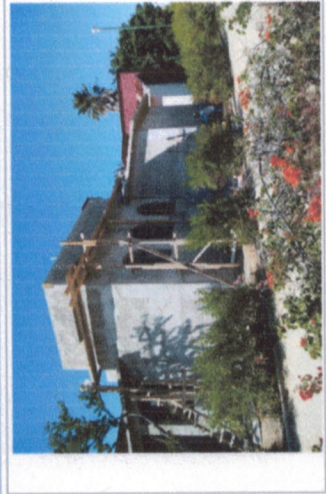
F2: Muestra parte posterior del edif. Servicios Escolares, apilados

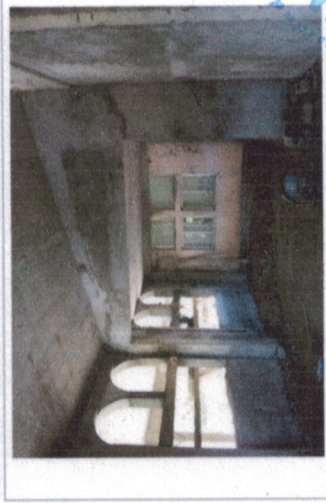
F3: Interior Edificio de servicios escolares, apilados, preparación para pasos

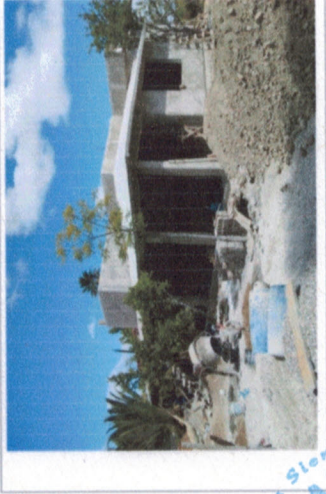
F4: Vista posterior Edificio de servicios escolares, apilados

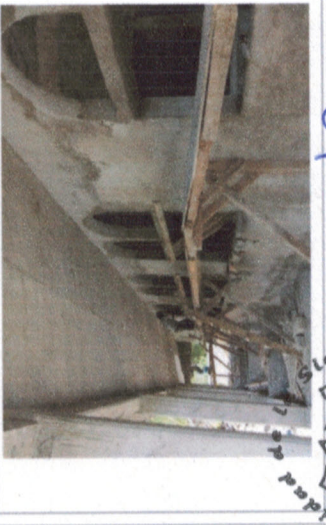
F5: Edificio de servicios escolares, área de atención a alumnos, apilados

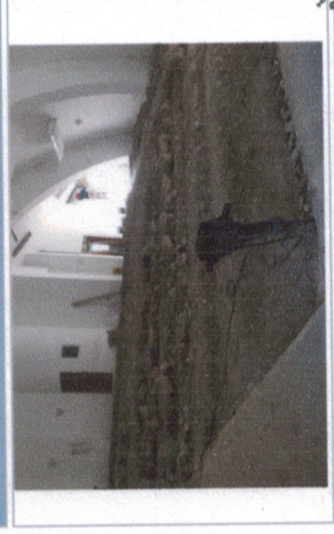
F9: Reparación de muros fisurados en el parainfo

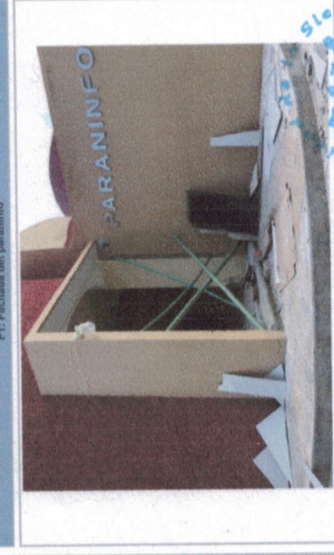
F10: Reparación de muros fisurados en el parainfo

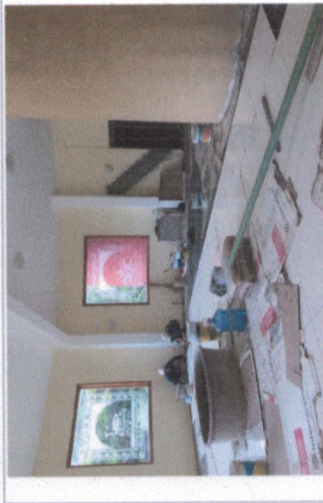
F7: Substitución de Lometa fracturada del lobby

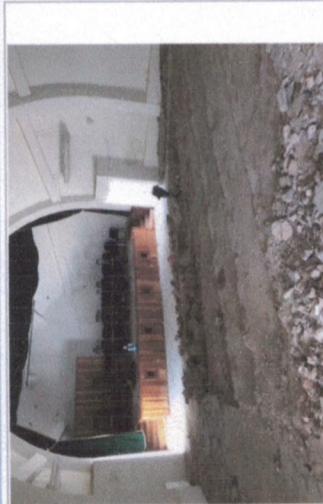
F6: Plafón y luminarias, área de espectadores

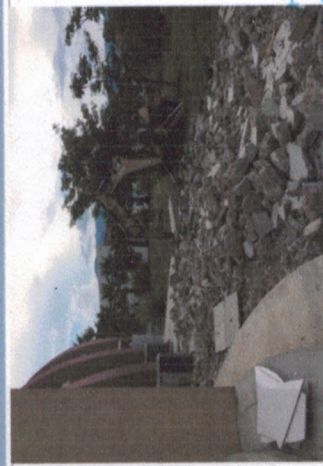
F5: Pintura e impermeabilizante deteriorada

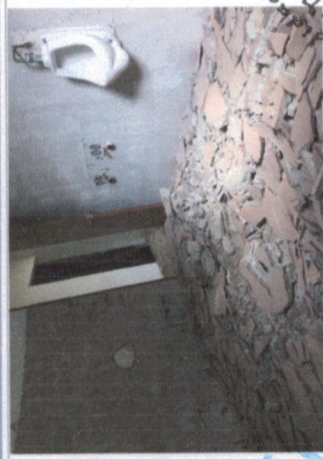
F2: Retiro de muebles y pisos en Sanitarios para mujeres en el paraje

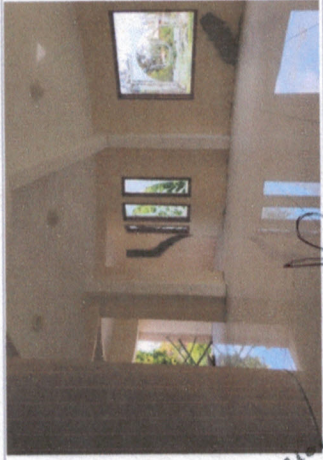
F1: Reparación de muros fracturados en el paraje

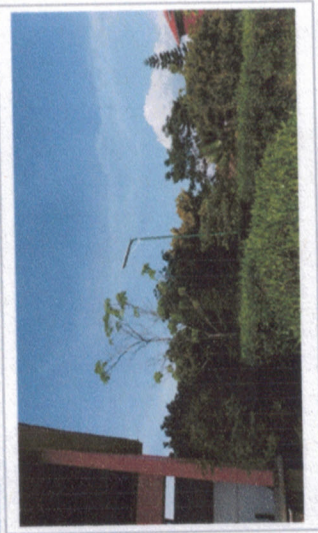
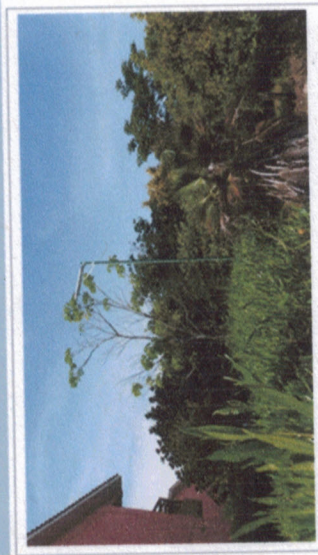
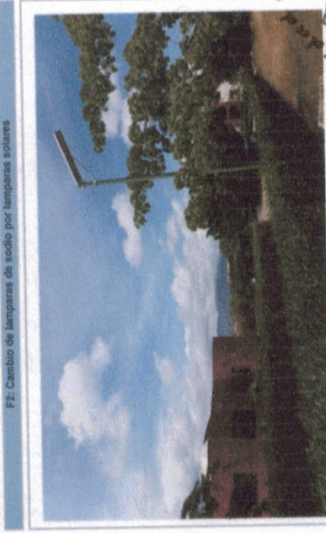
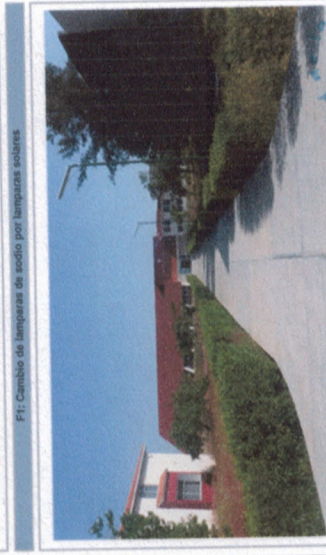
La fotografía F1, Cambio de lámparas de sodio por lámparas solares
La fotografía F2, Cambio de lámparas de sodio por lámparas solares
La fotografía F3, Colocación de lámparas solares en el andador a biblioteca
La fotografía F4, muestra el andador e parámetro, con lámparas solares
La fotografía F5, Colocación de lámparas solares en andador hacia aulas y salas de cómputo
