**REPORTE DESCRIPTIVO DEL INFORME DE AVANCE MENSUAL**

Nombre de la obra: Ampliación del Edificio de Servicios Escolares, en la Universidad de la Sierra Sur.

Nombre de la obra: **Ampliación del Almacén de Servicios Generales, en la Universidad de la Sierra Sur.**

Mantenimiento de infraestructura académica en la Universidad de la Sierra Sur.

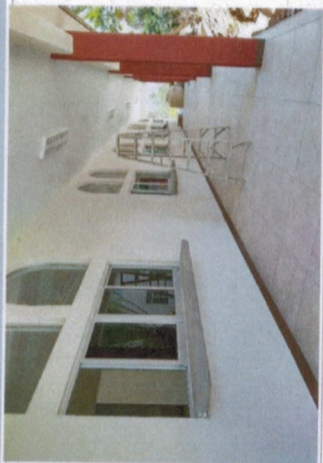
F1: Escaleres-atención a alumnos, Loseta, pintura, luminarias y cancelería

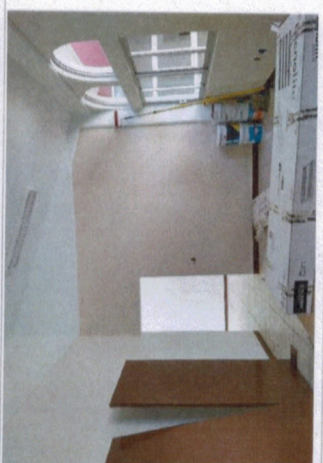
F2: Interior Edif. de servicios escolares, Cancelería, luz, anti-pintura vinilica

F3: Interior Edif. de servicios escolares, Cancelería, luminarias y pintura

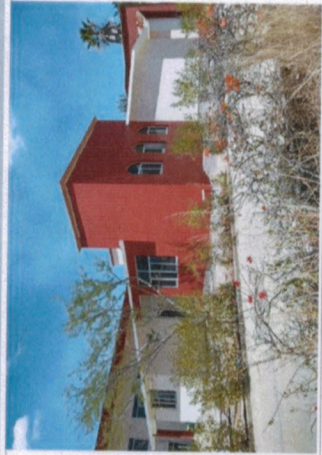
F2: Muestra parte posterior del la Ampliación del edif. De Servicios Escolares

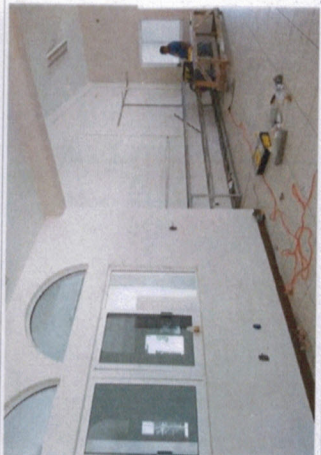
F4: Edificio de servicios escolares, Cancelería, loseta, luminarias y pintura

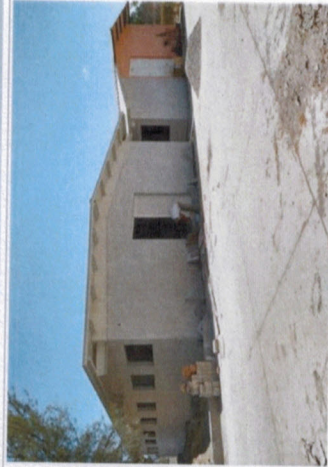
F1: Vista frontal del almacén de servicios generales

La fotografía muestra: F1: Vista frontal del almacén de servicios generales

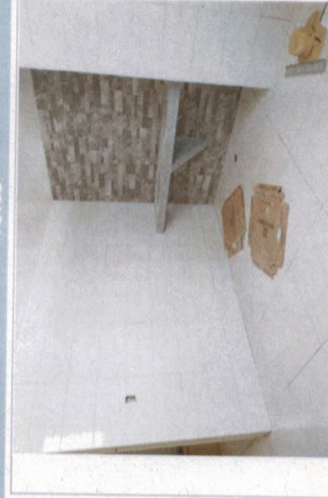
F2: Interior baños hombres, loseta, azulejo

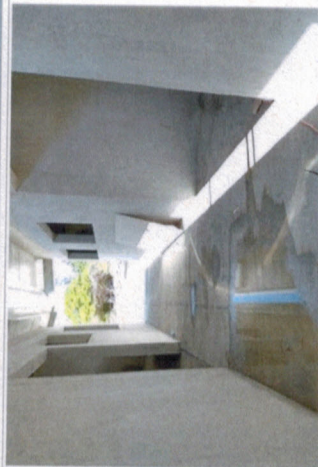
La fotografía muestra: F3: Vigas Tm2, hechas con IPR, cubierta de multipanel, banquetas-andador

F3: Vigas Tm2, hechas con IPR, cubierta de multipanel, banquetas-andador

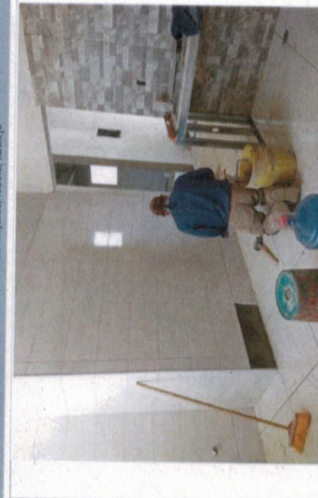
La fotografía muestra: F4: Interior baños hombres, loseta, azulejo

F4: Interior baños hombres, loseta, azulejo

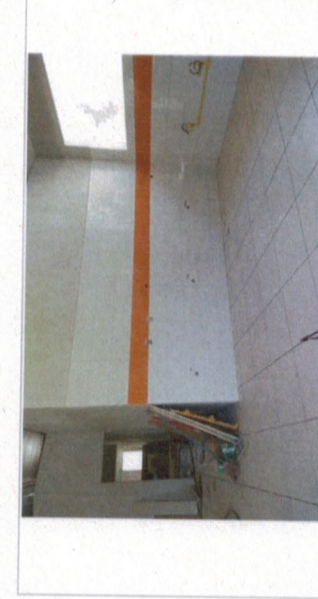
La fotografía muestra: F5: Interior comedor, loseta, azulejo

F5: Interior comedor, loseta, azulejo

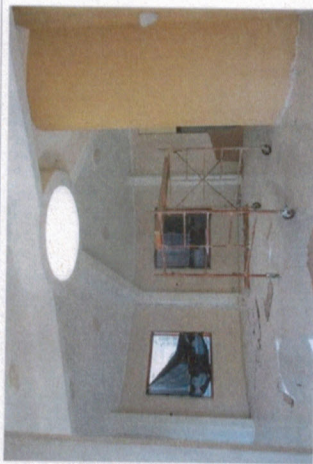
F1: Pintura vinilica en muros reparados

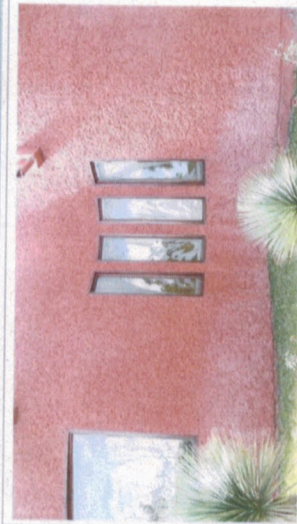
F2: Vista lateral del paramento

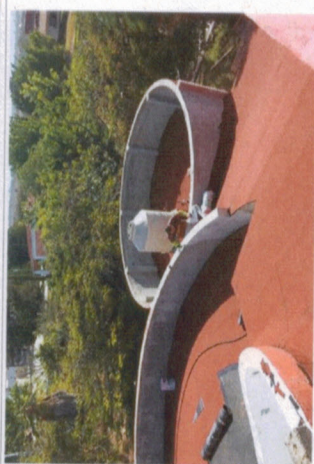
F3: Colocación de impermeabilizante nuevo

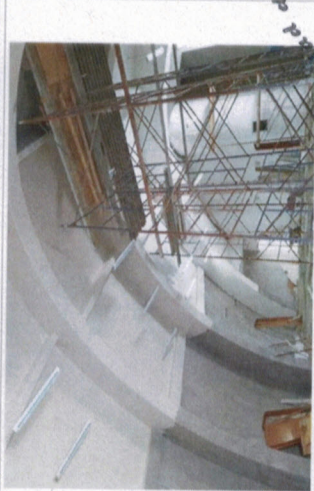
F4: Acabado fino y pintura vinilica en plafones

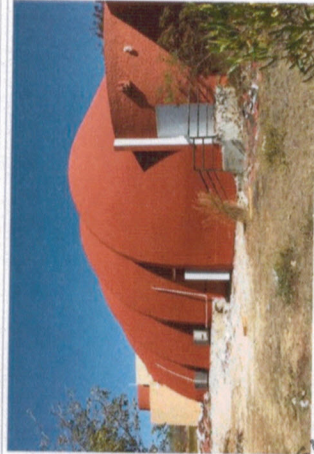
F5: Limpieza de piso y retiro de escombros del acceso principal

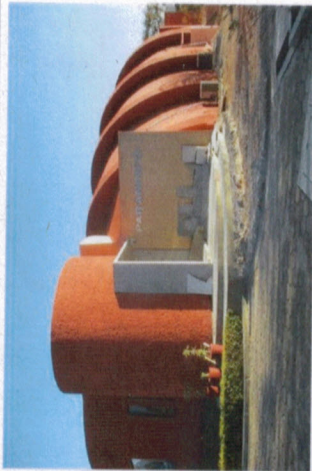
F4: Preparación de muros deteriorados

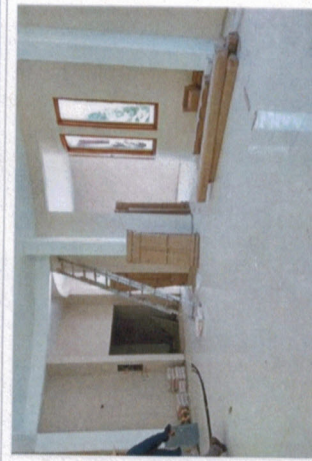
F7: Pintura vinilica en muros reparados

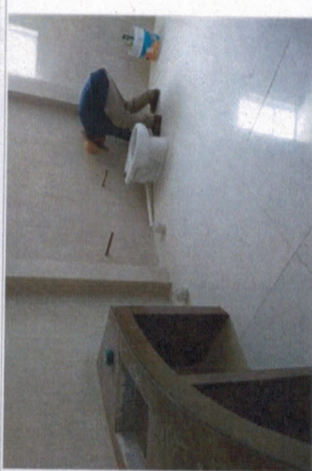
F6: Colocación de muebles banquetas

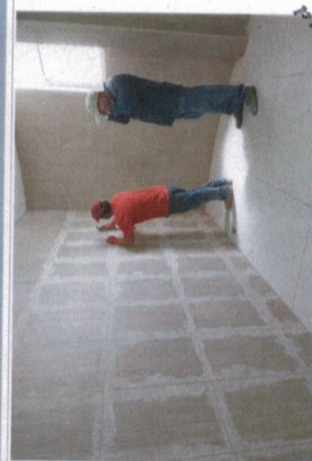
F8: Colocacion de azulejo y embaldillado en baños

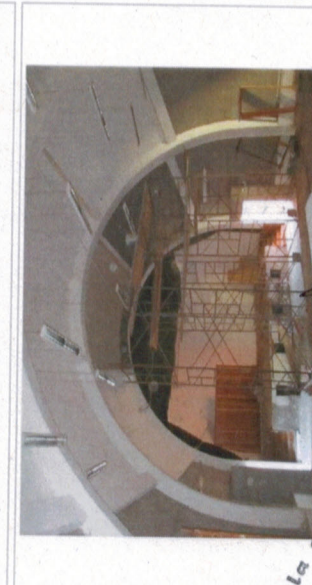
F10: aplanado fino de muros agrietados, area de espectadores
