Fecha reportado  
Agosto\_2018  
FICHA DE 0291TE

REPORTE FOTOGRAFICO DEL INFORME DE AVANCE MENSUAL

Equipamiento de infraestructura académica de la Universidad de la Sierra Sur.

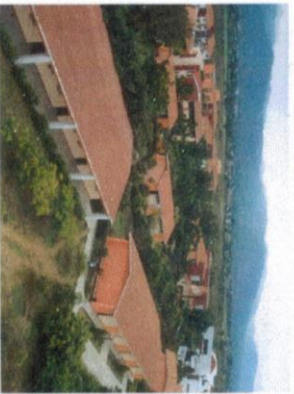
F1: Fachada principal aulas B y C

La fotografía F1, muestra la fachada principal de 2 de los 4 módulos de aulas en las que se colocan proyecciones

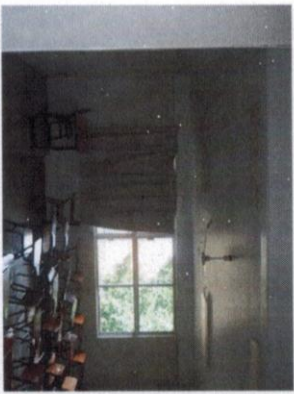
F2: Interior aula A1

La fotografía F2, muestra el interior del aula A1, que se equipa con proyecciones

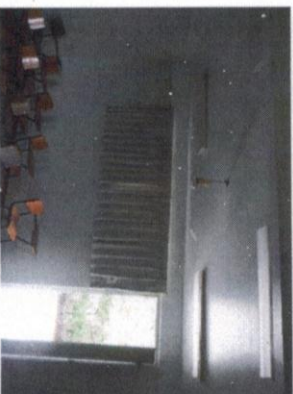
F3: Interior aula B1

La fotografía F3, muestra el interior del aula B1, que se equipa con proyecciones

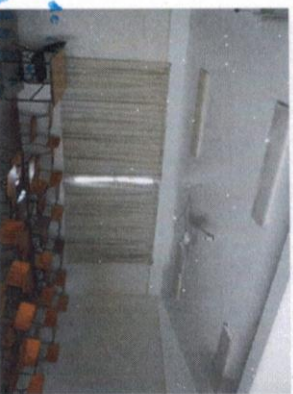
F4: Interior aula C1

La fotografía F4, muestra el interior del aula C1, que se equipa con proyecciones

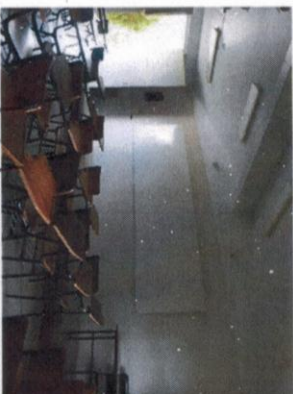
F5: Interior aula C2

La fotografía F5, muestra el interior del aula C2, que se equipa con proyecciones

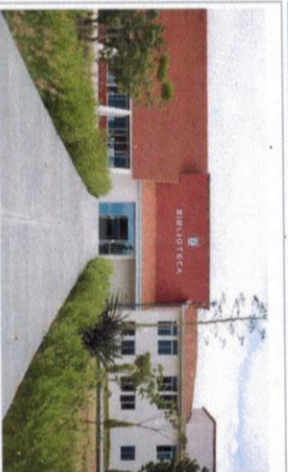
F6: Fachada principal biblioteca

La fotografía F6, muestra la fachada principal de la Biblioteca B, en la que se colocaron vidrios de vidrio y aluminio.

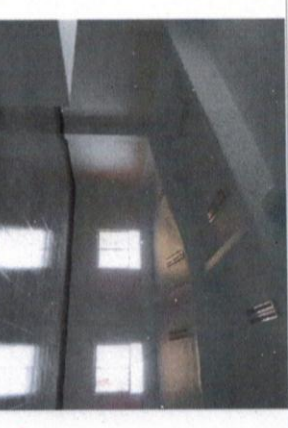
F6: Interior biblioteca biblioteca

La fotografía F7, muestra el interior del área, en el que se colocaron estanterías.

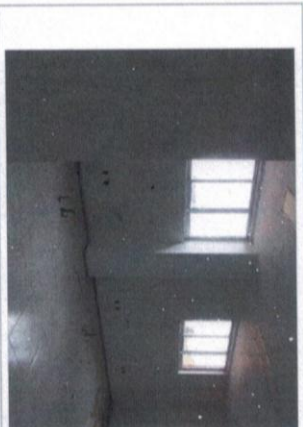
F6: Interior biblioteca biblioteca

La fotografía F8, muestra el interior de la Biblioteca que se equipó con una Unidad central G1 GUNTUS.

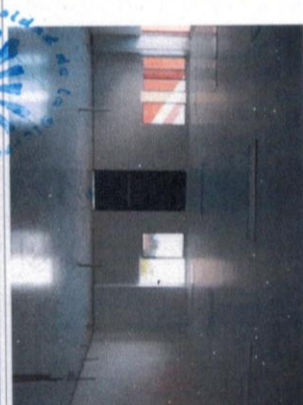
F6: Interior biblioteca biblioteca

La fotografía F9, muestra el interior de la Biblioteca A, que se equipó con 13 Unidades central G1 GUNTUS.

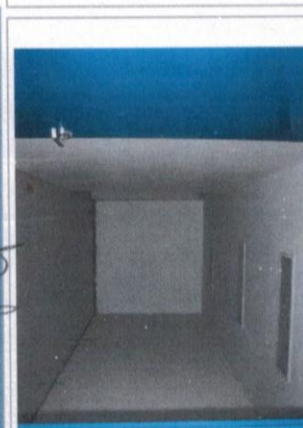
F6: Interior biblioteca biblioteca

La fotografía F10, muestra el interior de la Biblioteca X, que se equipó con 2 Rayos X para USV-AMM.

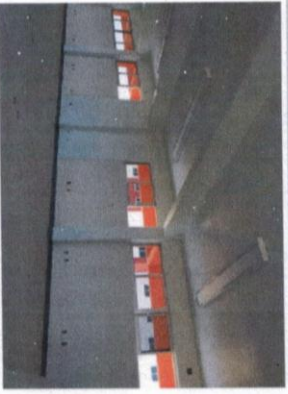
F11 Interior Laboratorio de computo y Equis

La fotografía F11, muestra el interior del Laboratorio de Computo, en el que se instalaron mesas y sistema de Aísla Acústico.

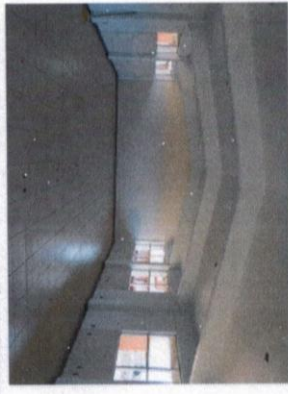
F12 Interior Laboratorio de computo y Equis

La fotografía F12, muestra el interior del Laboratorio de Computo, en el que se instalaron mesas y sistema de Aísla Acústico.

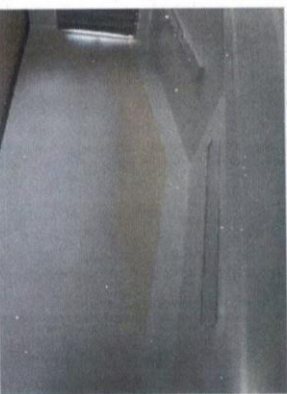
F13 Interior aula 14

La fotografía F13, muestra el interior del aula 14, que se equipa con Proyecciones de 3200 Lumen, Sillas de Vidrio, Mesas horizontales y rotores.

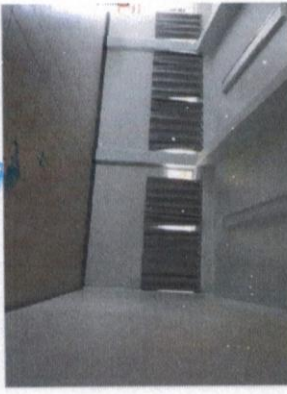
F14 Interior aula 14

La fotografía F14, muestra el interior del aula 14, que se equipa con Proyecciones de 3200 Lumen, Sillas de Vidrio, Mesas horizontales y rotores.

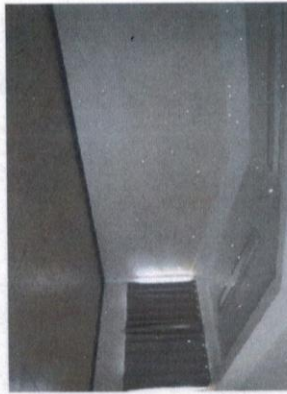
F15 Interior aula 17

La fotografía F15, muestra el interior del aula 17, que se equipa con Proyecciones de 3200 Lumen, Sillas de Vidrio, Mesas horizontales y rotores.

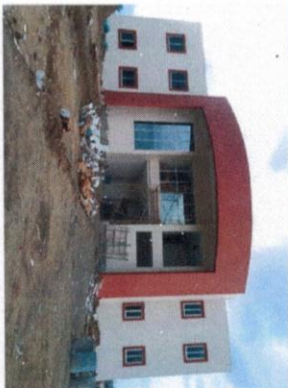
F18: Fachada principal Avanzada

La fotografía F16, muestra la fachada principal del Laboratorio de Anatomía y Dirección

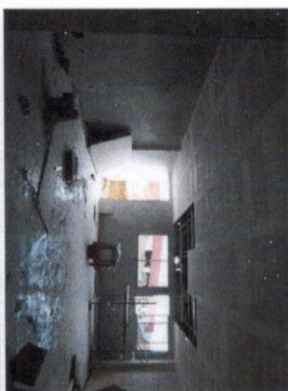
F17: Interior Laboratorio de Anatomía, Avanzado 2

La fotografía F17, muestra el interior del Área de Dirección de Laboratorio de Anatomía, que se equipa con mesas de laboratorio

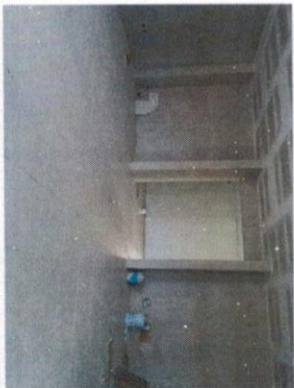
F16: Interior Laboratorio de Anatomía, Avanzado

La fotografía F18, muestra el interior del Área de Dirección de Laboratorio de Anatomía, que se equipa con mesas de laboratorio

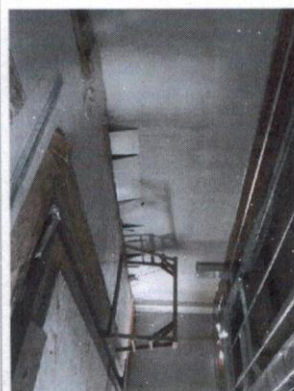
F16: Interior Laboratorio de Anatomía, Avanzado

La fotografía F19, muestra el interior del Laboratorio, que se equipa con una Estación de autopsia, y Magallana para embalsamamiento

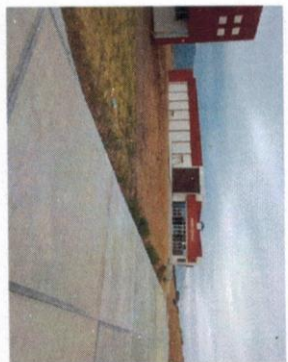
La fotografía F1, el andador que se equipa con lámparas ahorradoras

F1 Andador hacia Auditorio, Lab. Propiedades, Lab. de Anatomía, y Área deportiva

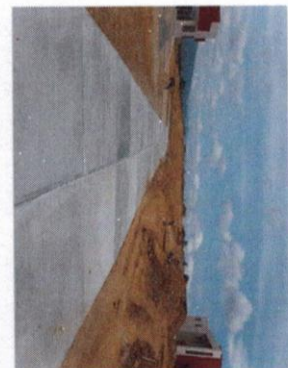
La fotografía F2, el andador que se equipa con lámparas ahorradoras

F2 Andador hacia Auditorio, Lab. Propiedades, Lab. de Anatomía, y Área deportiva

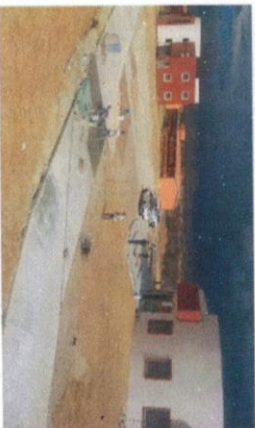
La fotografía F3, el andador que se equipa con lámparas ahorradoras

F3 Andador hacia Auditorio, Lab. Propiedades, Lab. de Anatomía, y Área deportiva
