REPORTE DESCRIPTIVO DEL INFORME DE AVANCE MENSUAL

Nombre: **Universidad de la Sierra Sur**

REPORTE FOTOGRAFICO DEL INFORME DE AVANCE MENSUAL

PRIORIDAD **2** Nombre de la obra: **Ampliación del Edificio de Servicios Escolares, en la Universidad de la Sierra Sur.**

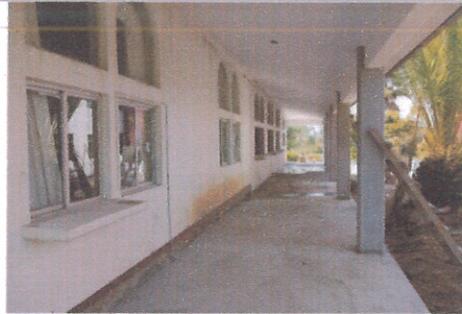
F1: Edificio de servicios escolares, aplanados

La fotografía F1, muestra Edificio de servicios escolares, aplanados

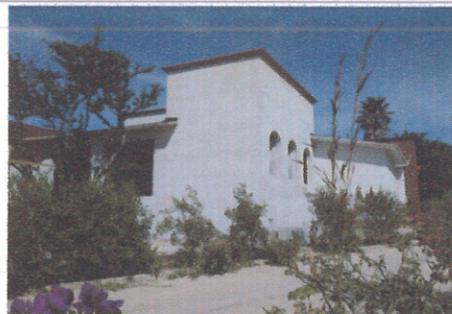
F2: Muestra parte posterior del edif. Servicios Escolares, aplanados

La fotografía F2, Muestra parte posterior del edif. Servicios Escolares, aplanados

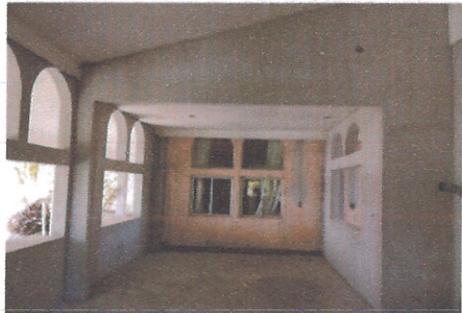
La fotografía F3, muestra Interior del edificios de servicios escolares, aplanados, preparación para pisos

F3: Interior Edificio de servicios escolares, aplanados, preparación para pisos

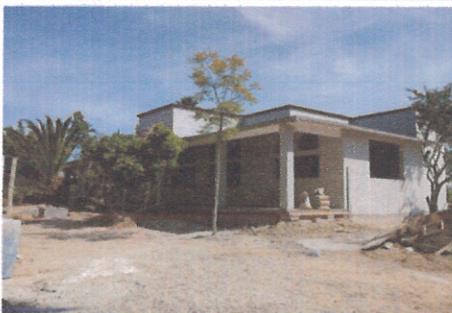
La fotografía F4, muestra Vista posterior Edificio de servicios escolares, aplanados

F4: Vista posterior Edificio de servicios escolares, aplanados

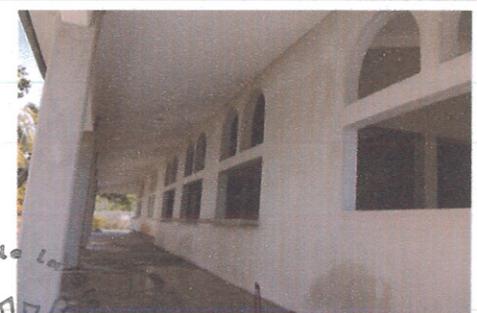
La fotografía F5, muestra Edificio de servicios escolares, área de atención a alumnos, aplanados

F5: Edificio de servicios escolares, área de atención a alumnos, aplanados

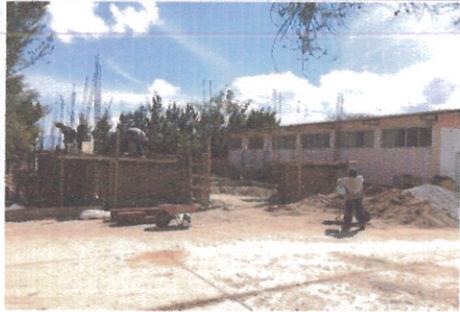
F1: Vista frontal del almacén de servicios generales

La fotografía F1, muestra la Vista frontal del almacén de servicios generales

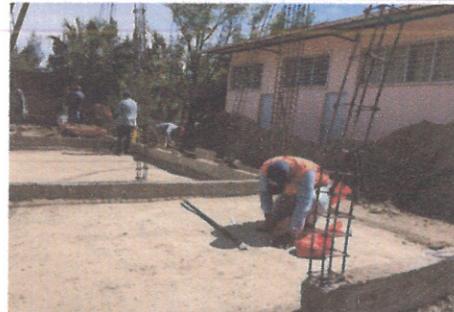
F2: Extracción de calas para pruebas de laboratorio

La fotografía F2, muestra Extracción de calas para pruebas de laboratorio

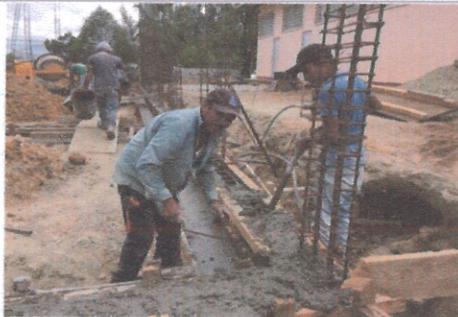
La fotografía F3, muestra Colado de cimentación

F3: Colado de cimentación

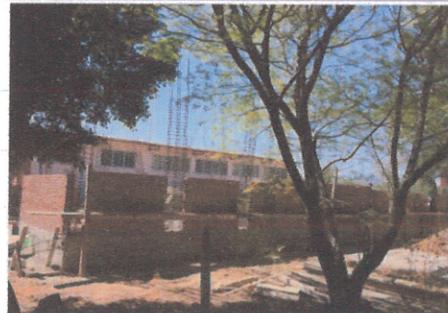
La fotografía F4, muestra muros de ladrillo, castillos y cadenas

F4: muros de ladrillo, castillos y cadenas

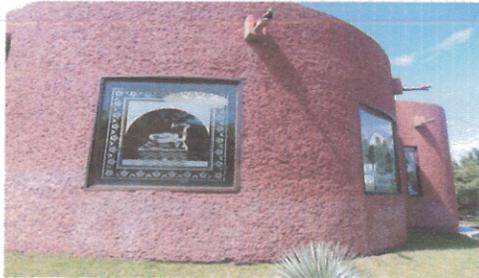
F1: Fachada del paraninfo

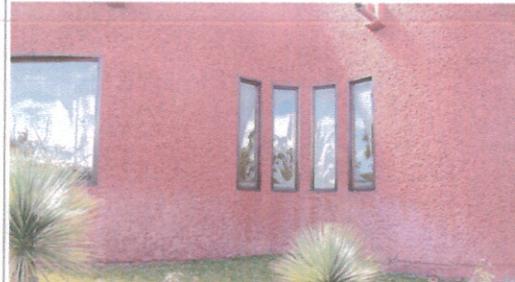
F2: Vista lateral del paraninfo

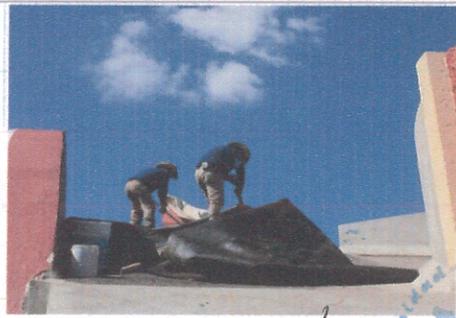
F3: Retiro de impermeabilizante deteriorado

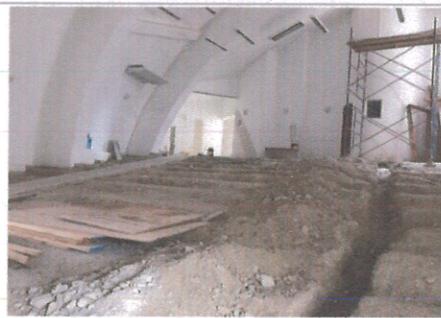
F4: Excavación para ductería eléctrica del Paraninfo

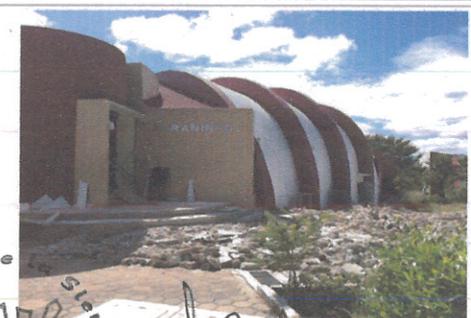
F5: Demolición de Piso del acceso principal

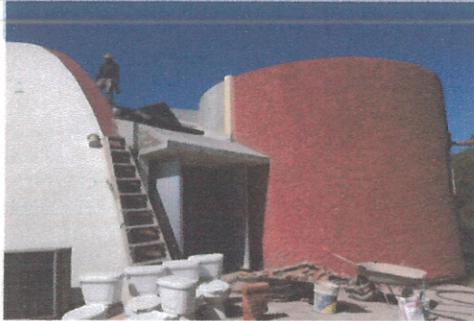
F6: Retiro de muebles sanitarios deteriorados

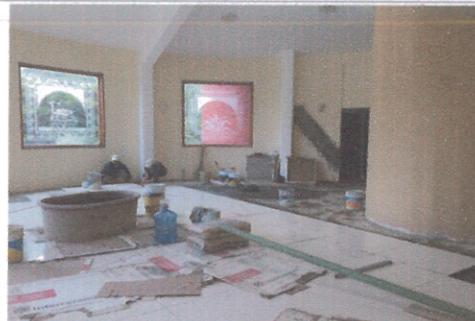
F7: Sustitucion de Loseta fracturada del loby

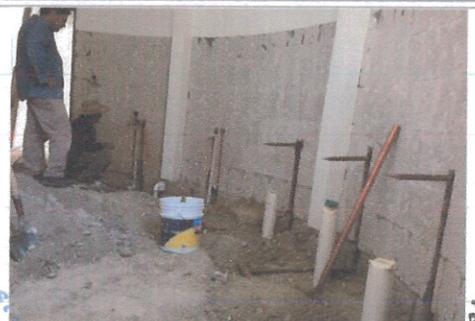
F9: Instalacion hidraulica y sanitaria nueva

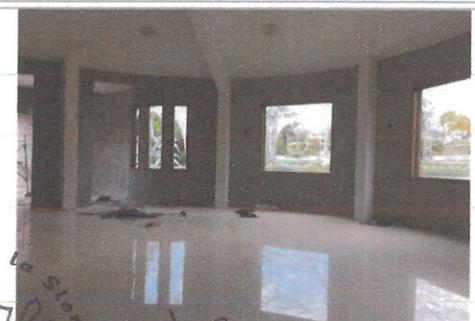
F10: aplanado fino de muros agrietados
