Mes reportado  
Diciembre 2019  
Reporte Contable

REPORTE FOTOGRAFICO DEL INFORME DE AVANCE MENSUAL

Ampliación del Almacén de Servicios Generales, en la Universidad de la Sierra Sur.

Mantenimiento de Infraestructura académica en la Universidad de la Sierra Sur.

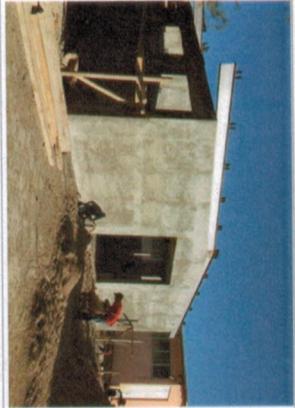
F1. Vista frontal del almacén de servicios generales.

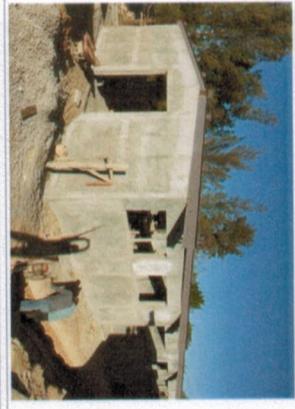
F2. Vigas Tmz, techas con PR.

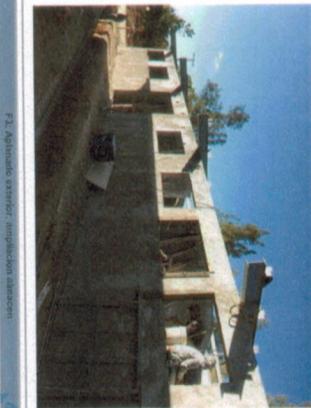
F3. Almacén exterior, ampliación almacén

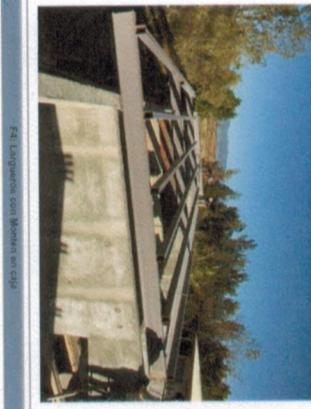
F4. Languetas con Mochetas en caja

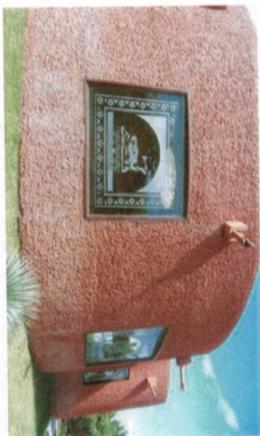
F1: Fachada del pavimento.

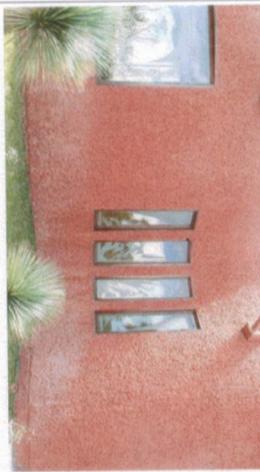
F2: Vista lateral del pavimento

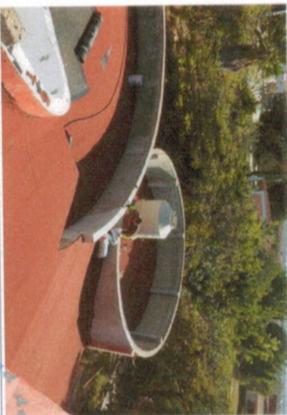
F3: Cobertura de impermeabilización nueva

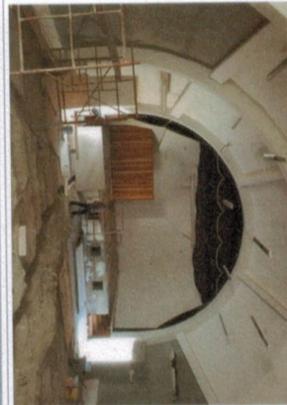
F4: Acabado fino en muros e instalaciones piso

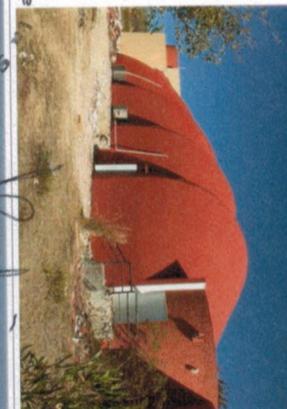
F5: Demolicion de Fachada de escombros de edificio principal

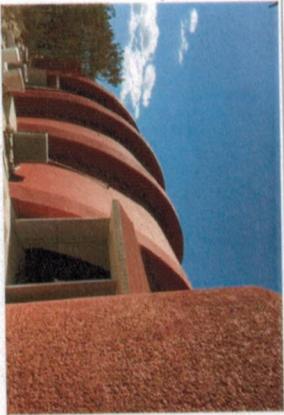
F6: Exterior del edificio académico en construcción.

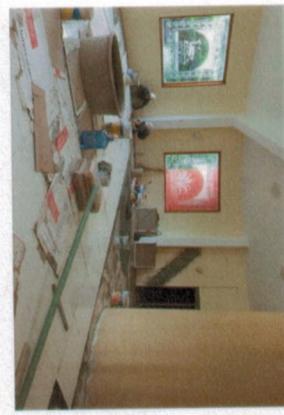
F7: Sustitución de luminas fracturadas del bobby

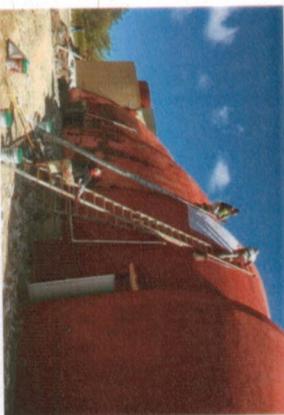
F8: Colocación de impermeabilizante en las curvas

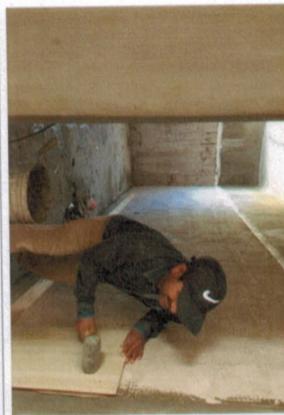
F9: Mantenimiento hidráulico, sanitaria y ventilación de sanitas en baños

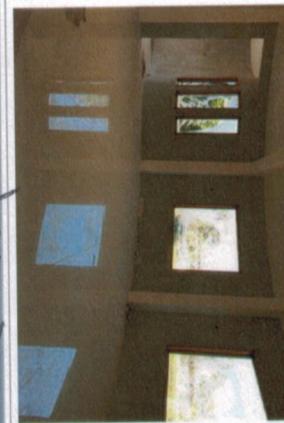
F16: Reparación faja de muros agrietados, y florita y pintura
