REPORTE DESCRIPTIVO DEL INFORME DE AVANCE MENSUAL

Ampliación del Almacén de Servicios Generales, en la Universidad de la Sierra Sur.

Mantenimiento de infraestructura académica en la Universidad de la Sierra Sur.

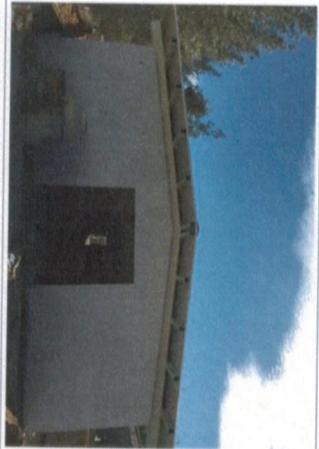
F1. Vista frontal del almacén de servicios generales

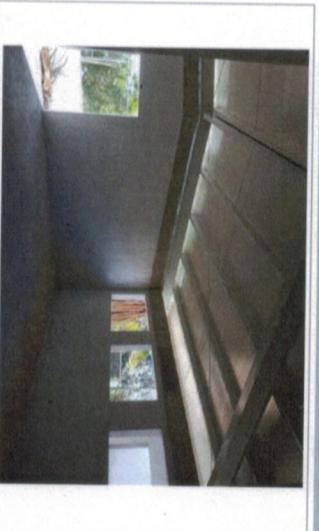
F2. Vigas Tm2, hechas con IPR, y cubierta de multigranul

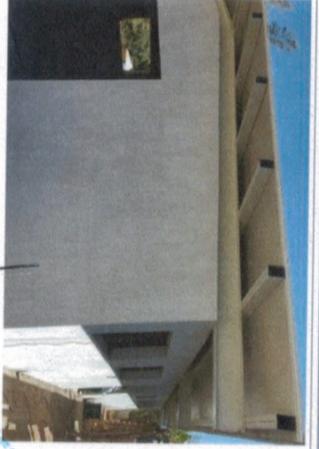
F3. Vigas Tm2, hechas con IPR y cubierta de multigranul

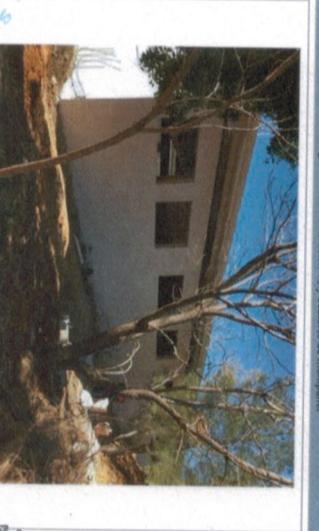
F4. Vista Posterior de edificio

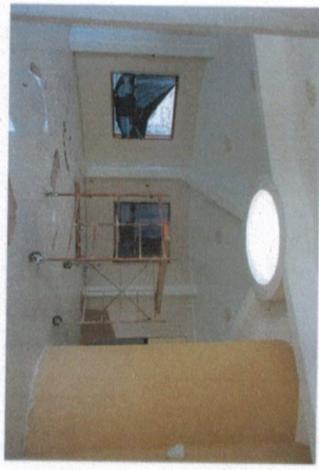
F1: Pintura vitílica en muros revoandos

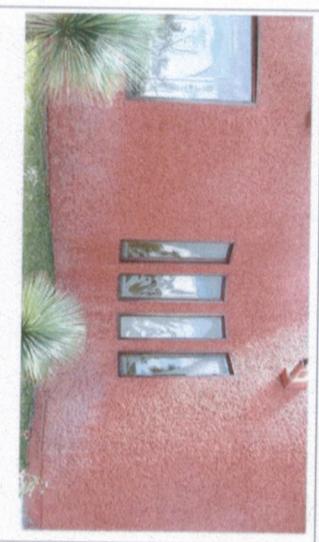
F2: Vista lateral del parambo

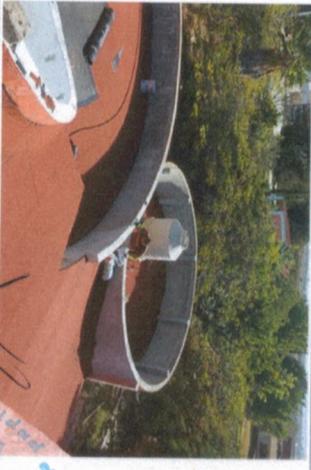
F3: Colocacion de impermeabilizante nuevo

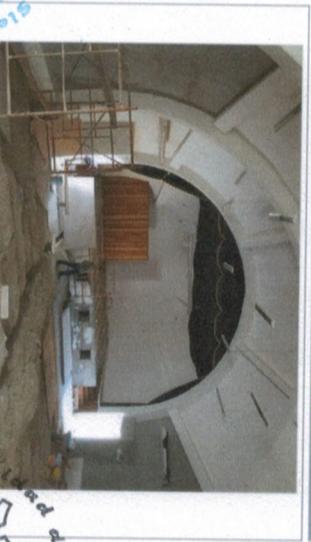
F4: Acabado fino en muros e instalaciones en piso

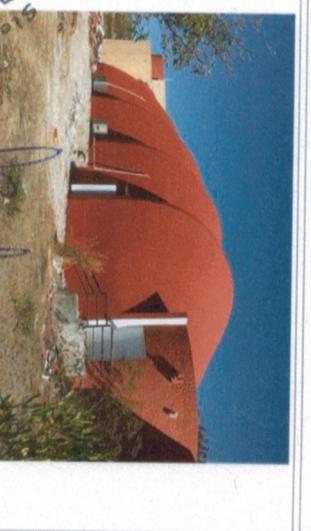
F5: Demolicion de Piso y retro de sacombro del acceso principal

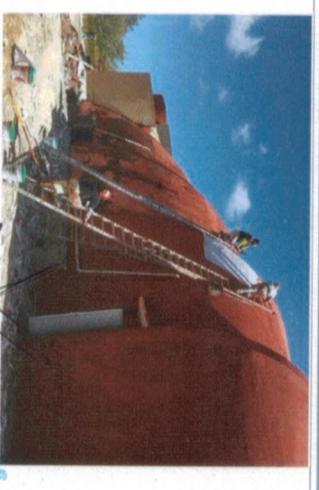
F6: Colocacion de impermeabilizante en losa curva

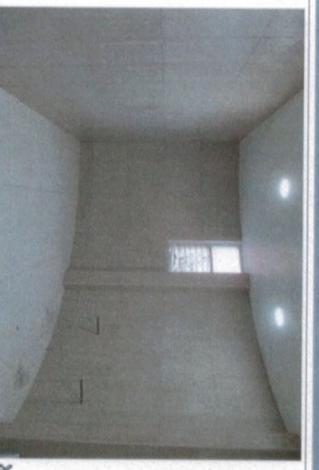
F9: Instalacion hidraulica, sanitaria, y colocacion de azulejo en baños

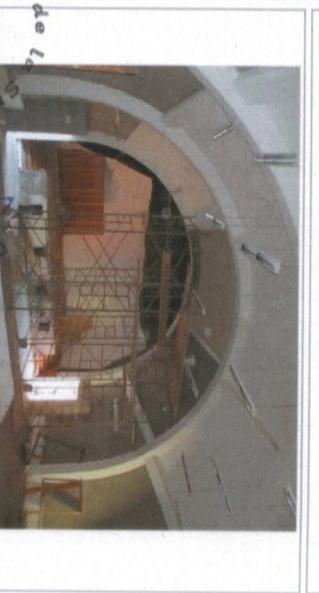
F10: Aplanado fino de muros agrietados, aseo de espedectores
