REPORTE DESCRIPTIVO DEL INFORME DE AVANCE MENSUAL

Nombre: **Universidad de la Sierra Sur**

REPORTE FOTOGRÁFICO DEL INFORME DE AVANCE MENSUAL

PRIORIDAD **1** Nombre de la obra: **Construcción del Centro de Desarrollo Gubernamental y Empresarial**

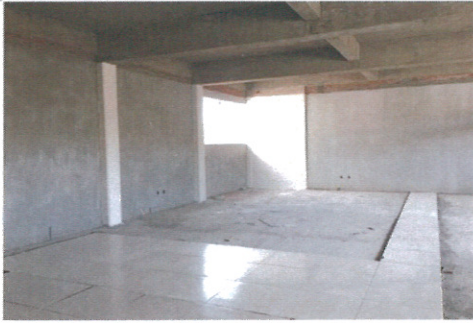
F1- Loseta de ceramica en planta baja CEDGE

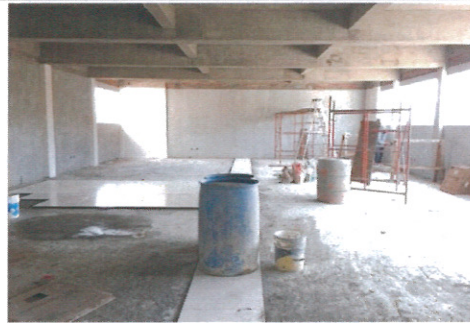
F2- Acabado fino en muros y columnas CEDGE

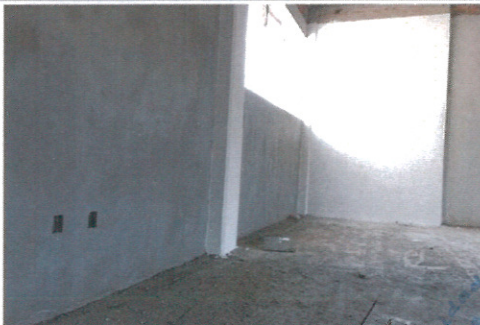
F3- Aplanado fino en Muros CEDGE

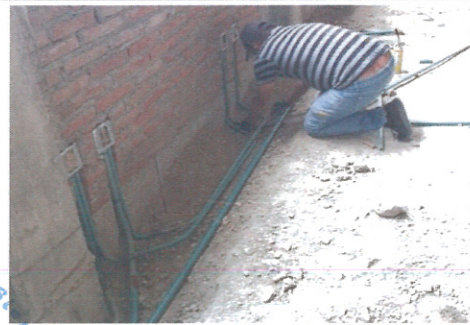
F4- Instalaciones Electricas CEDGE

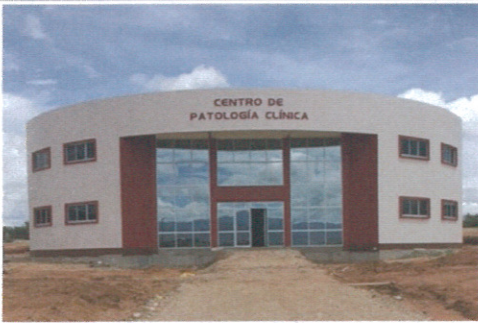
F1- Fachada principal

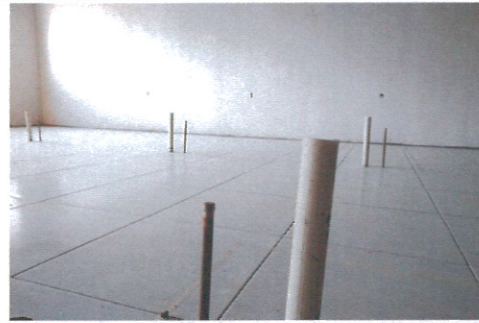
F2- Interior Bioquímica

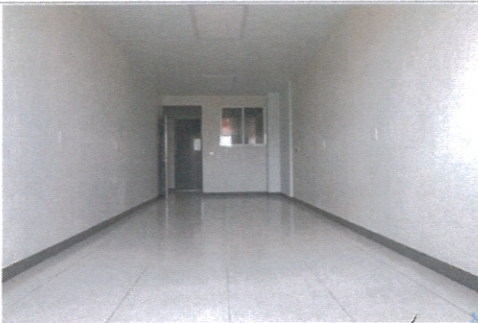
F3- Almacén de Bioquímica

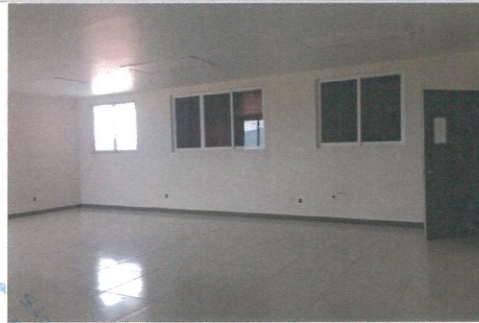
F4- Biología Molecular

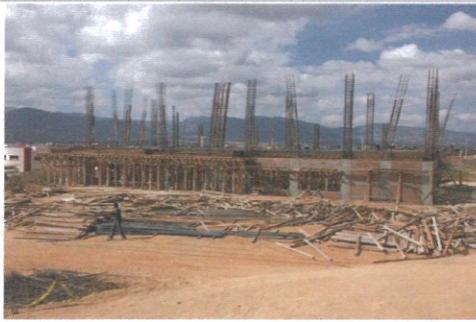
F1- Cimbrado de Trabes - Cafetería

La fotografia muestra: F1- Cimbrado de Trabes - Cafetería

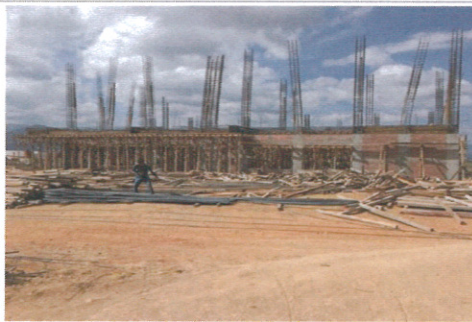
F2- Acero en Columnas - Cafetería

La fotografia muestra: F2- Acero en Columnas - Cafetería

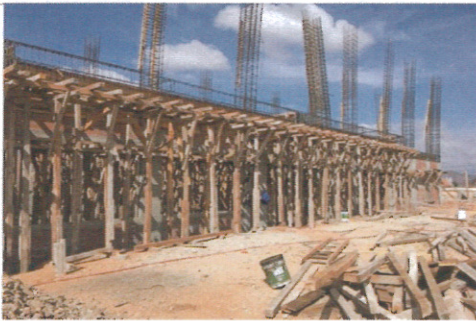
F3- Cimbra en nervaduras - Cafetería

La fotografia muestra: F3- Cimbra en nervaduras - Cafetería

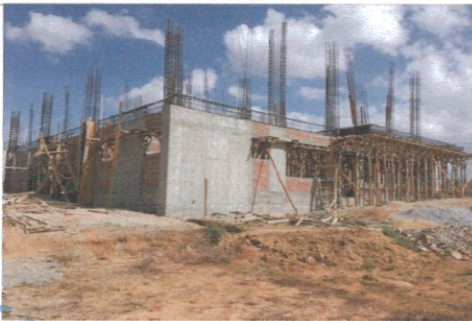
F4- Acero en trabes - Cafetería

La fotografia muestra: F4- Acero en trabes - Cafetería

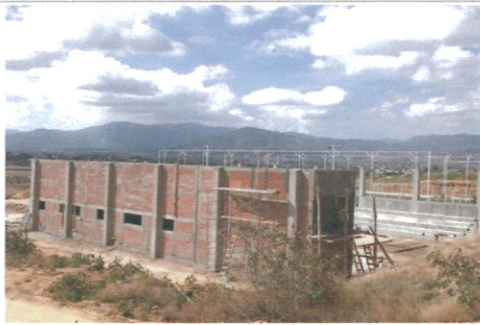
F1- Aplanado en Muros - Cancha

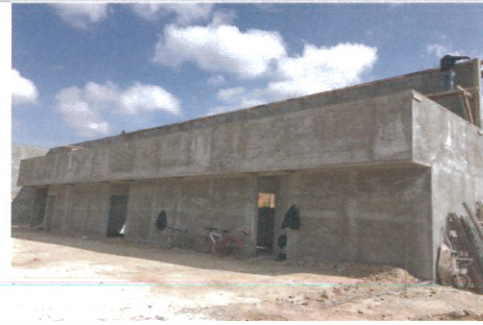
F2- Aplanado en Muros - Cancha

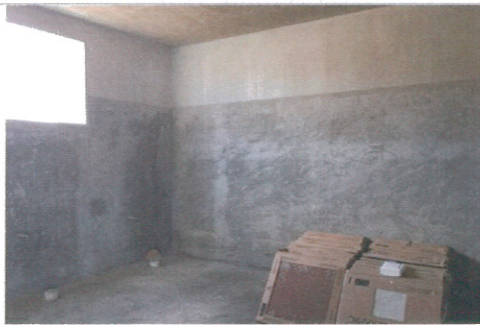
F3- Loseta para pisos - Cancha

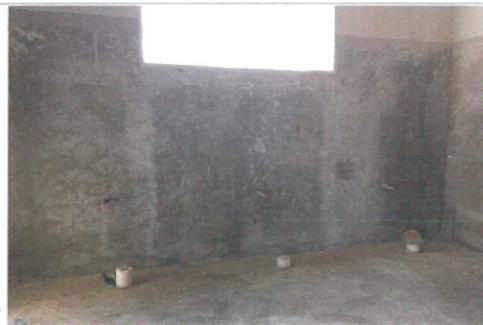
F4- Instalaciones sanitarias - Cancha

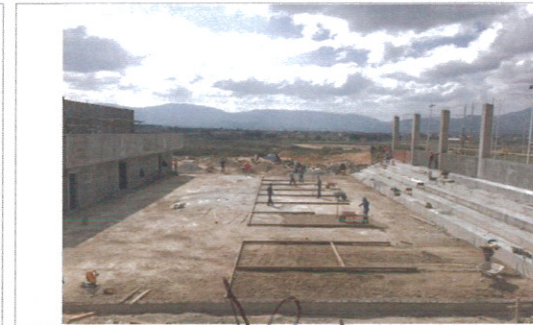
F5- Colado de pisos - Cancha

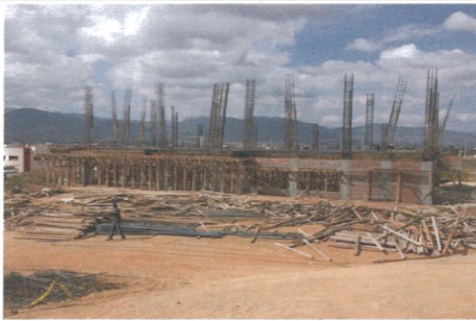
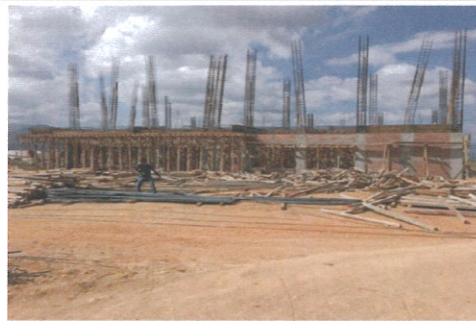
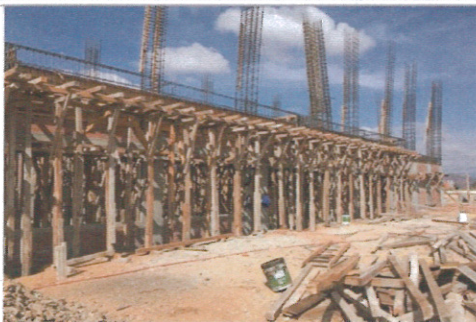
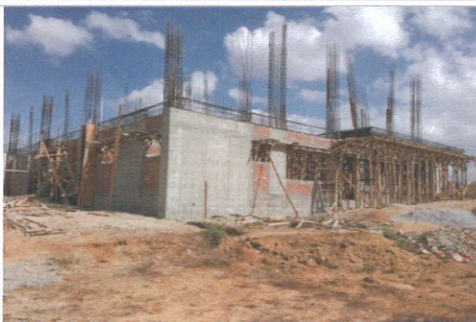
F1- Edificio de Cafetería para equipar

F2- Edificio de Cafetería para equipar

F3- Edificio de Cafetería para equipar

F4- Edificio de Cafetería para equipar
