REPORTE DESCRIPTIVO DEL INFORME DE AVANCE MENSUAL

No **Universidad de la Sierra Sur**

REPORTE FOTOGRÁFICO DEL INFORME DE AVANCE MENSUAL

PRIMORDIAL 1 Nombre de la obra: **Construcción de Cafetería (Terminación)**

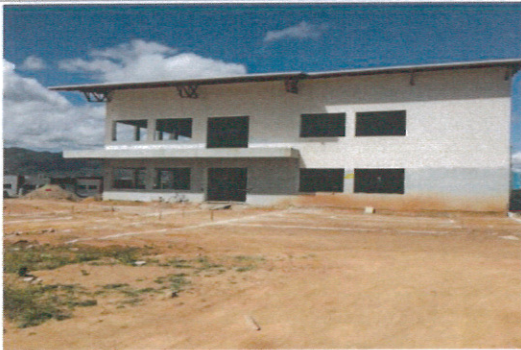
F1- Pintura vinilica en exterior

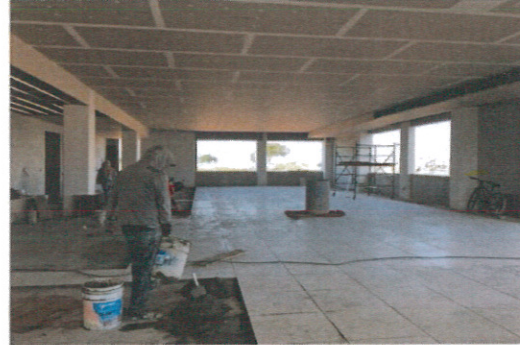
F2- Loseta y plafon en planta baja

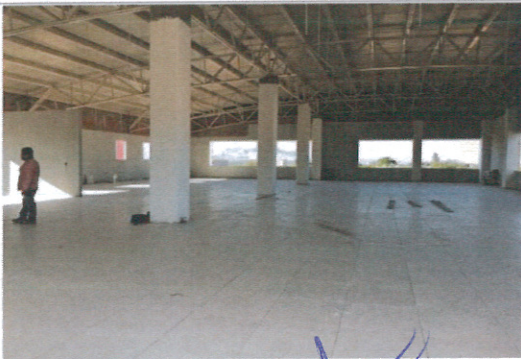
F3- Loseta, coiganteo para plafón

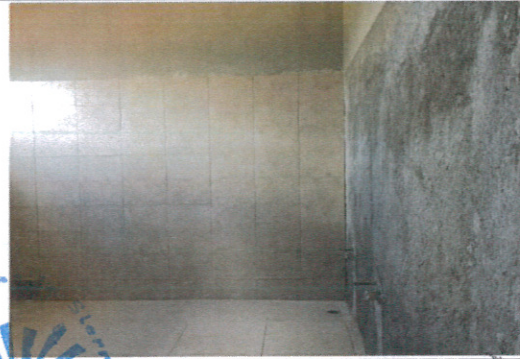
F4- Azulejo en baños

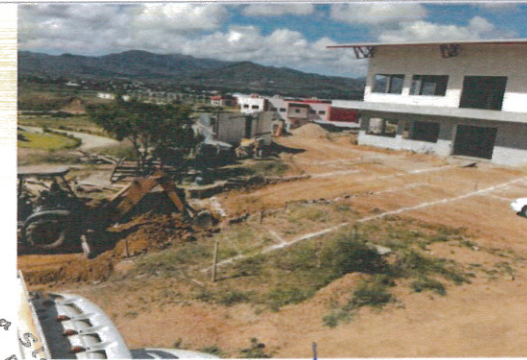
F5- Obra exterior

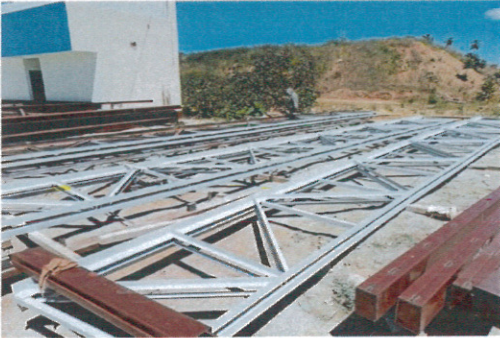
F1- Soldadura y Primer en armaduras

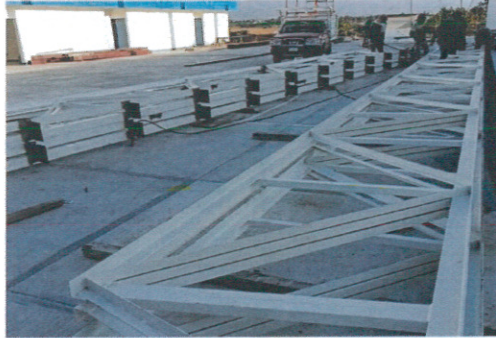
F2- Union de armaduras

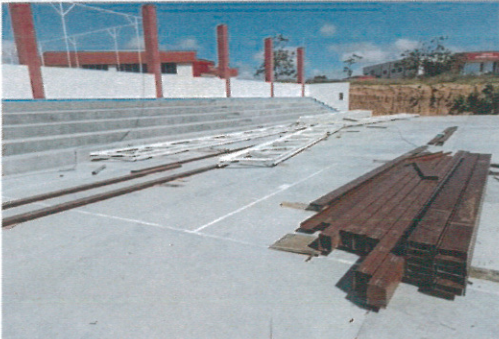
F3- Habilitado de largueros

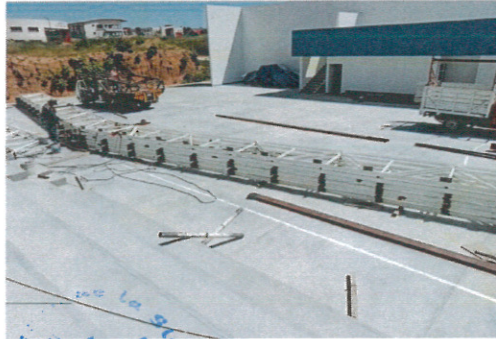
F4- Presentación de armaduras

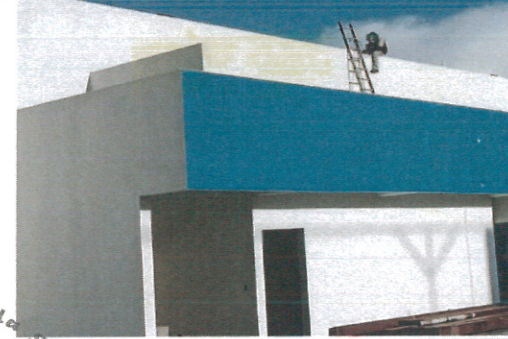
F5- Colocación de placas metálicas

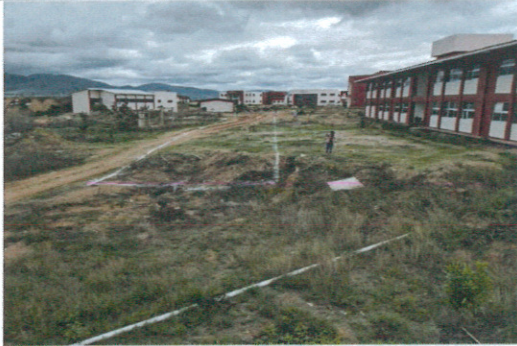
F1- Trazo del edificio

La fotografía muestra: F1- Trazo del edificio

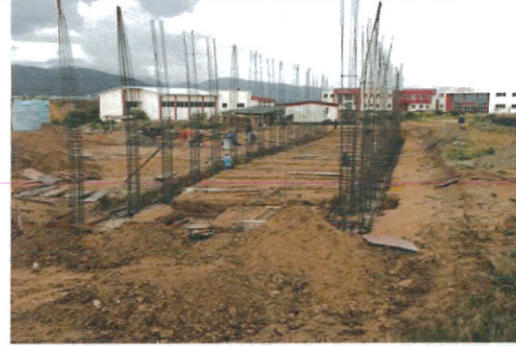
F2- Cimentación

La fotografía muestra: F2- Cimentación

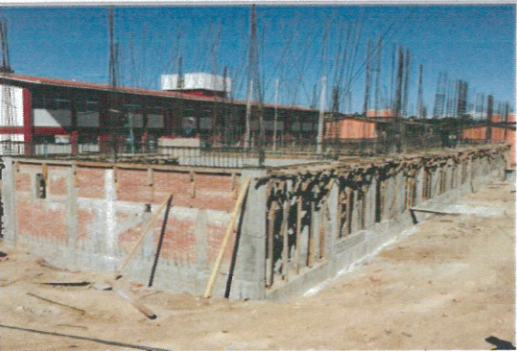
F3- Cimbrado de traveses

La fotografía muestra: F3- Cimbrado de traveses

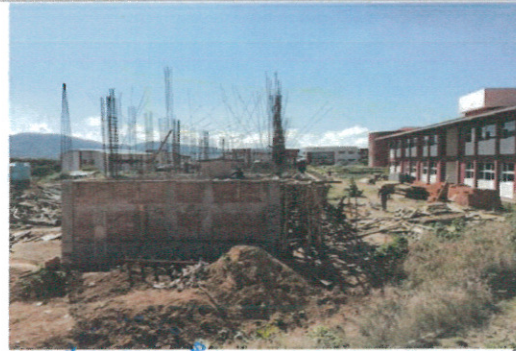
F4- Muros, castillos y cadenas

La fotografía muestra: F4- Muros, castillos v cadenas

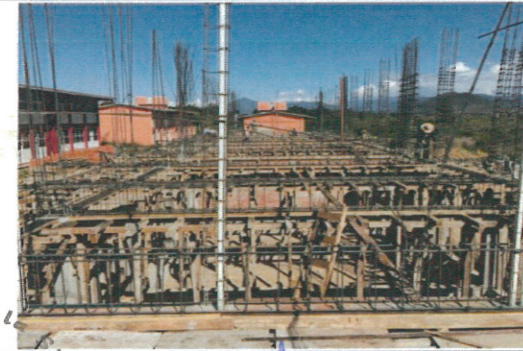
F5- Armado de traveses

La fotografía muestra: F5- Armado de traveses

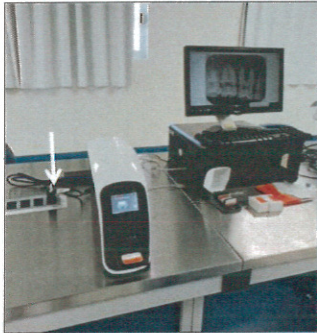
F1- LECTOR DE RADIOGRAFÍA DENTAL

Fotografía F1- LECTOR DE RADIOGRAFIA DENTAL

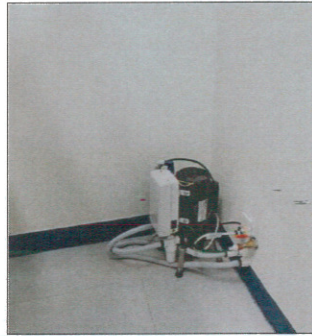
F2- BOMBA DE VACÍO

Fotografía F2- BOMBA DE VACIO

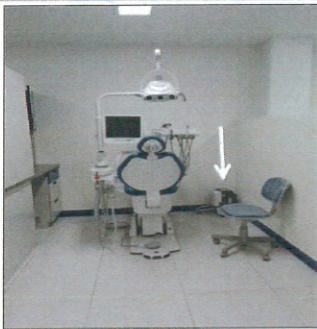
Fotografía F3- BOMBA DE VACIO

F3- BOMBA DE VACÍO

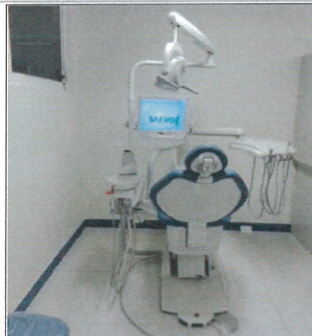
Fotografía F4- UNIDAD DENTAL CON ESCAREADOR ULTRASÓNICO, FOTOPOLIMERIZADOR, CÁMARA INTRAORAL Y PANTALLA

F4- UNIDAD DENTAL CON ESCAREADOR ULTRASÓNICO, FOTOPOLIMERIZADOR, CÁMARA INTRAORAL Y PANTALLA

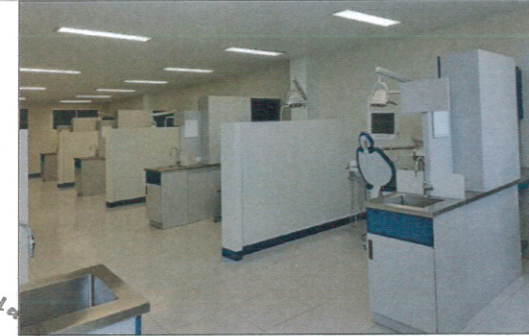
Fotografía F5- UNIDAD DENTAL CON ESCAREADOR ULTRASÓNICO, FOTOPOLIMERIZADOR, CÁMARA INTRAORAL Y PANTALLA

F5- UNIDAD DENTAL CON ESCAREADOR ULTRASÓNICO, FOTOPOLIMERIZADOR, CÁMARA INTRAORAL Y PANTALLA

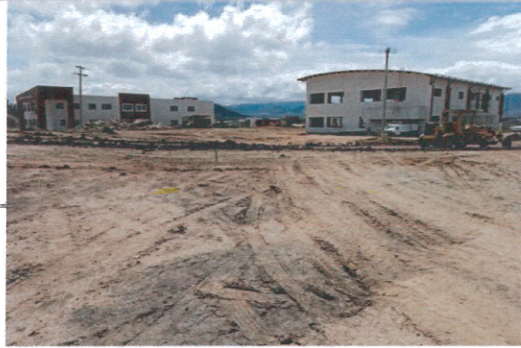
F1- Despalme de area de trabajo

La fotografía muestra: F1- Despalme de area de trabajo

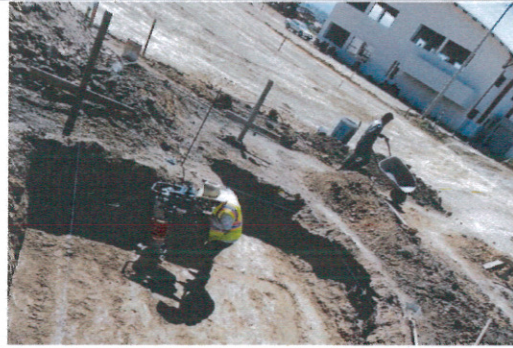
F2- Relleno de cepas con material de banco

La fotografía muestra: F2- Relleno de cepas con material de banco

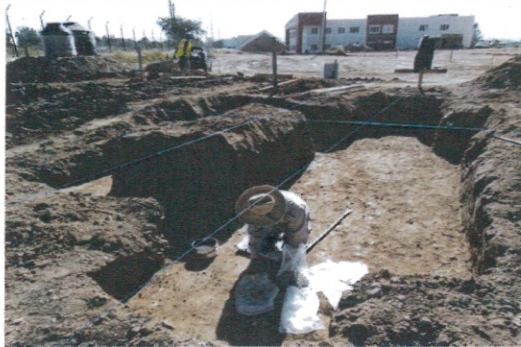
F3- Pruebas de laboratorio de compactación

La fotografía muestra: F3- Pruebas de laboratorio de compactacion

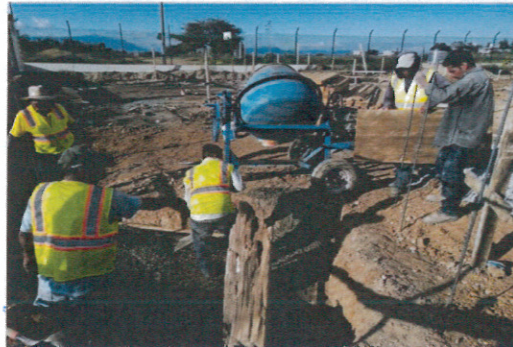
F4- Plantilla

La fotografía muestra: F4- Plantilla

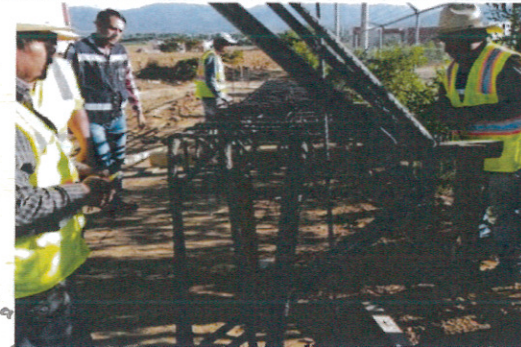
F5: habilitado y armado de acero

La fotografía muestra: F5: habilitado y armado de acero
