REPORTE FOTOGRAFICO DEL INFORME DE AVANCE MENSUAL

Equipamiento de infraestructura academica de la Universidad de la Sierra Sur.

Iluminación de andadores de la Universidad de la Sierra Sur con lámparas ahorradoras de energía primera etapa.

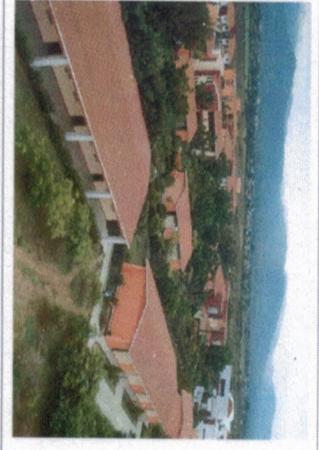
F1: Fachada principal aulas B y C

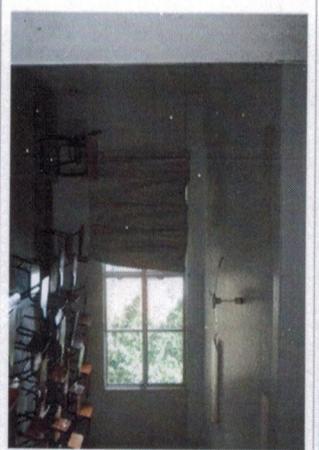
F2: Interior aula A1

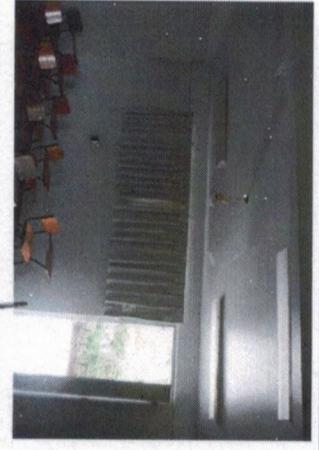
F3: Interior aula B1

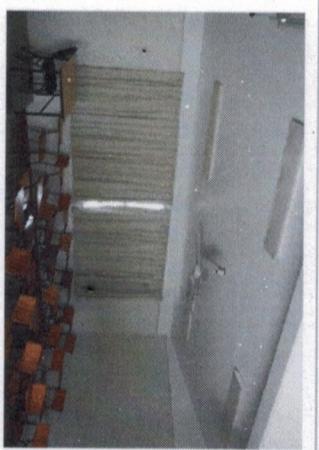
F4: Interior aula C1

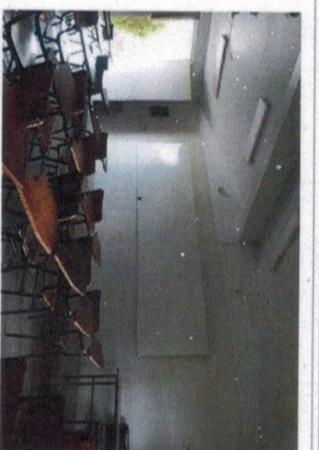
Comentarios de los trabajos realizados:  
Se solicito a la DGEESU, su autorizacion para el fomento de la mesa, lo cual ya fue autorizado mediante oficio No. 511-302018-0004, de fecha 03 de septiembre de 2018, actualmente el proyecto se encuentra en proceso de autorizacion ante las instancias estatales correspondientes.  
La fotografia F1, muestra la fachada principal de 2 de los 4 modulos de aulas en las que se colocaran proyectores  
La fotografia F2, muestra el interior del aula A1, que se equipara con proyectores  
La fotografia F3, muestra el interior del aula B1, que se equipara con proyectores  
La fotografia F4, muestra el interior del aula C1, que se equipara con proyectores  
La fotografia F5, muestra el interior del aula C2, que se equipara con proyectores

F5: Interior aula C2

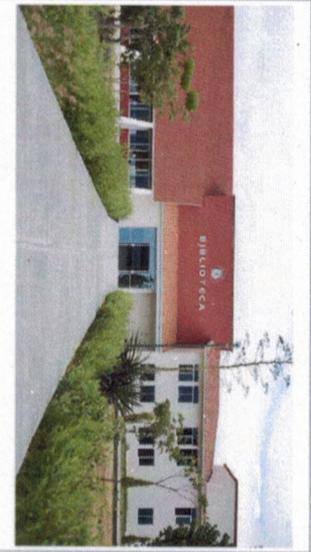
F6: Fachada principal biblioteca

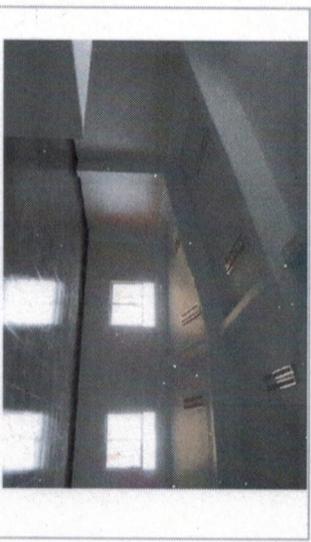
F7: Interior Acero, biblioteca

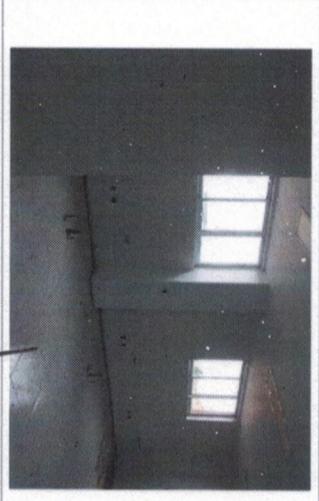
F8: Interior Diagnostico, Propedeutico

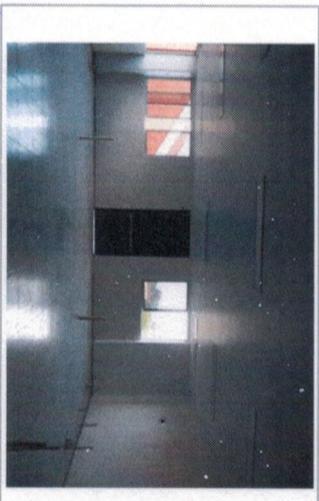
F9: Interior Clinica 3, Propedeutico

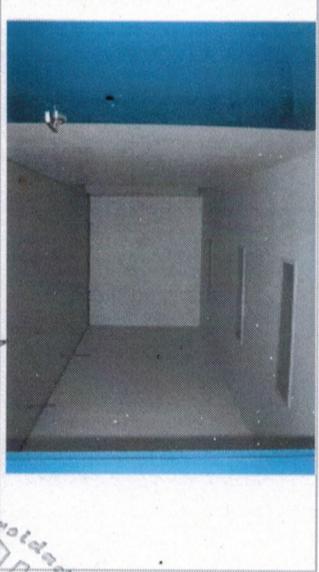
Comentarios de los trabajos realizados: Se solicito a la DGE SU, su autorizacion para el incremento de la meta, lo cual ya fue autorizado mediante oficio No. 511-3/2018-0904, de fecha 05 de septiembre de 2018, actualmente el proyecto se encuentra en proceso de autorizacion ante las instancias estatales correspondientes. La fotografia F6, muestra la fachada principal de LA Biblioteca B, en las que se colocaran sillas de visita y estantes. La fotografia F7, muestra el interior del Acero, en el que se colocaran estantes. La fotografia F8, muestra el interior de Diagnostico que se equipara con una Unidad dental G1 GNATUS. La fotografia F9, muestra el interior de la Clinica 3, que se equipara con 13 Unidades dental G3 NEW F GNATUS. La fotografia F10, muestra el interior de Rayos X, que se equipara con 2 Rayos X Core 70 plus-USJ-VMI

F10: Interior Rayos X, Propedeutico

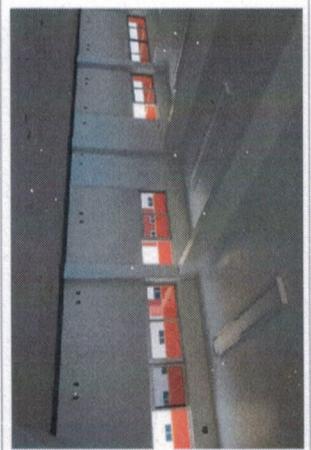
F11: Interior Laboratorio de computo P.B.ES

La fotografía F11, muestra el interior del Laboratorio de Computo, en el que se instalaran mesas y sistema de Aire Acondicionado.  
La fotografía F12, muestra el interior del Laboratorio de Computo, en el que se instalaran mesas y sistema de Aire Acondicionado.  
La fotografía F13, muestra el interior del sala H4, que se equipara con Proyectoras de 3200 lumenes, Sillas de visita, Mesas hexagonas, v. nozomem.  
La fotografía F14, muestra el interior del sala H6, que se equipara con Proyectoras de 3200 lumenes, Sillas de visita, Mesas hexagonas, v. nozomem.  
La fotografía F15, muestra el interior del sala H7, que se equipara con Proyectoras de 3200 lumenes, Sillas de visita, Mesas hexagonas, v. nozomem.

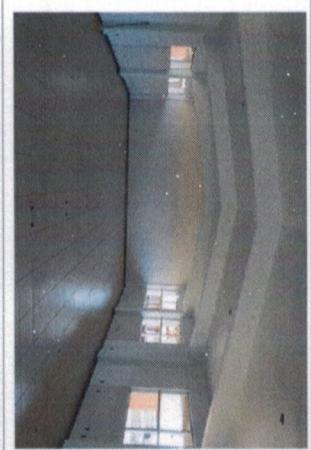
F12: Interior Laboratorio de computo, P. Alta

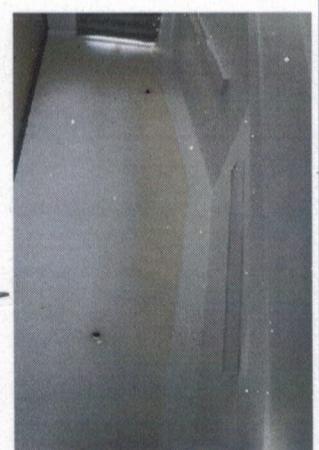
F13: Interior sala H4

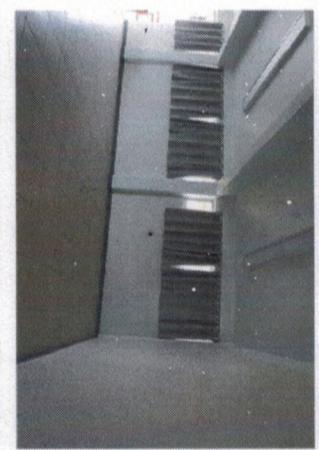
F14: Interior sala H5

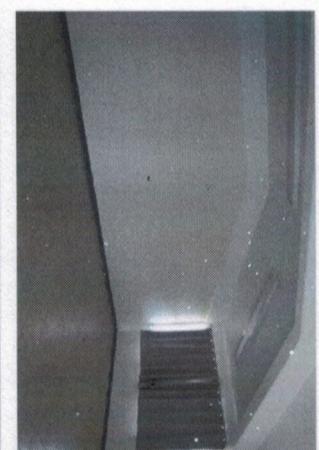
F15: Interior sala H7

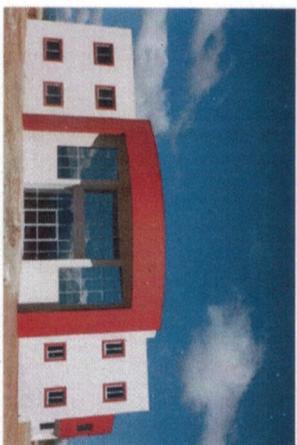
F16: Fachada Principal Anatomía

La fotografía F16, muestra la fachada principal del Laboratorio de Anatomía y Dirección

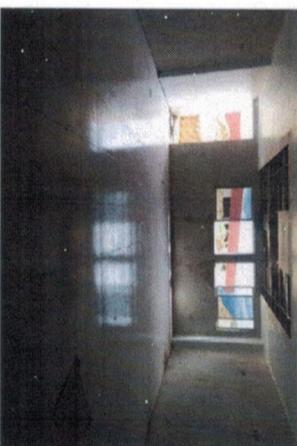
F17: Interior Laboratorio de Anatomía, Dirección 2

La fotografía F17, muestra el interior del Área de Dirección de Laboratorio de Anatomía, que se equipa con mesas de observación

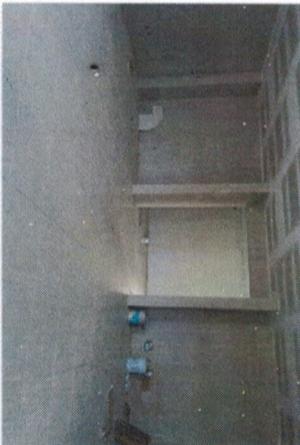
F18: Interior Laboratorio de Anatomía, Dirección

La fotografía F18, muestra el interior del Área de Dirección de Laboratorio de Anatomía, que se equipa con mesas de observación

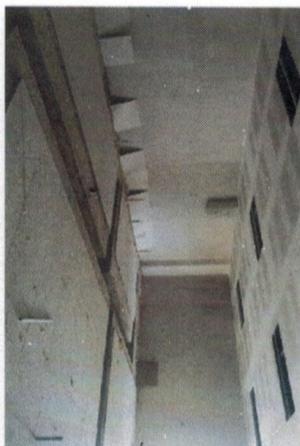
F19: Interior Laboratorio de Anatomía, Laboratorio

La fotografía F19, muestra el interior del Laboratorio, que se equipa con una Estación de autopista, y Maquina para embalsamamiento

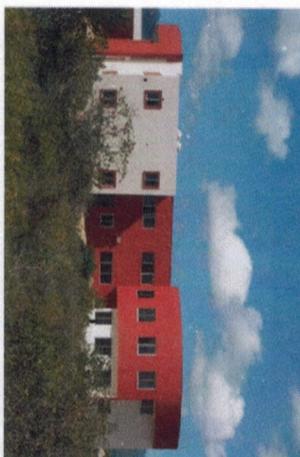
F20: Fachada lateral de la Obra

La fotografía F20, muestra la fachada lateral Derecha del Laboratorio de Anatomía y Dirección

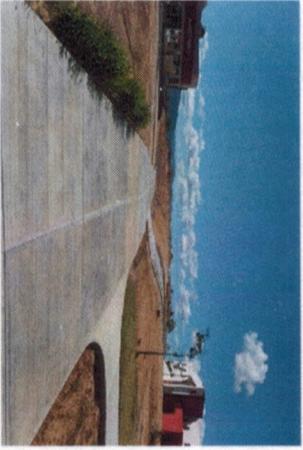
F1: Andador hacia Auditorio, Lab. Proyección, Lab. de Anatomía, y Área deportiva

- La fotografía F1, el andador que se equipara con lámparas ahorradoras
- La fotografía F2, el andador que se equipara con lámparas ahorradoras
- La fotografía F3, el andador que se equipara con lámparas ahorradoras

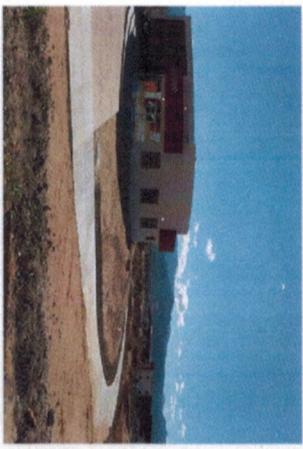
F2: Andador hacia Auditorio, Lab. Proyección, Lab. de Anatomía, y Área deportiva

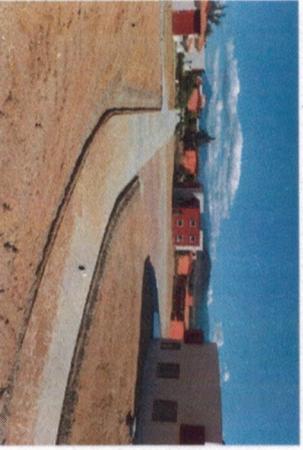
F3: Andador hacia Auditorio, Lab. Proyección, Lab. de Anatomía, y Área deportiva
